Catálogo Nacional Monumentos Históricos	
Estado	ARAGÓN
Municipio	SANTA MARÍA DE DULCIS
Inmueble	Iglesia parroquial de San Juan Bautista de Buera
Dirección	
Coordenadas	42.1406777 0.0384172

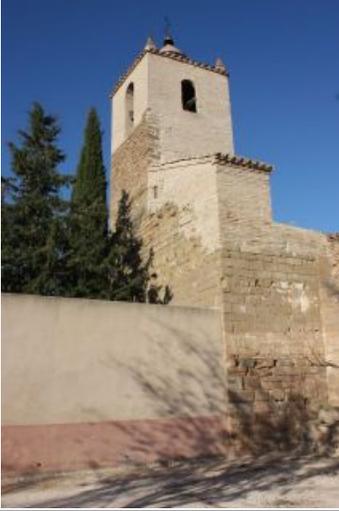
Descripción	<p>El campanario está situado a lo pies del templo parroquial. Es de planta cuadrada y carece de elementos decorativos. Tiene un primer cuerpo, construido con sillares de piedra y parte en ladrillo, que corresponde con el campanario construido en el siglo XVI. En él se observan algunos vanos con arco de medio punto cegados. Sobre este nivel se levanta el actual cuerpo de las campanas, de ladrillo y con cuatro vanos abiertos. El campanario está rematado por un tejado a cuatro vertientes y una pequeña torre circular, que sirve de base para la estructura que sustenta la campana de las horas.</p> <p>El acceso a la torre se realiza por medio de una escalera de madera situada en el coro. El interior de la torre está profundamente reformado y no guarda relación con el estado original de la misma ni su división interna. La escalera permite el acceso hasta la sala de las campanas.</p>

Campanas y esquilas	Tiene en la actualidad dos campanas. La mayor está dedicada a San Juan Bautista, titular del templo parroquial y fue fundida en el año 1704. La otra campana es la de los Cuartos y parece que fue fundida en 1826.
Toques actuales	Repique manual desde el interior de la iglesia.
Conservación	La torre está en buen estado de conservación. De las antiguas campanas queda la mayor y la de los cuartos, ambas con su instalación tradicional. La mayor tiene un yugo de madera de perfil tradicional local y herrajes antiguos. También quedan marcas en el yugo de una palanca ya desaparecida. El badajo está atado y presenta un cable que baja hasta el interior del templo para repicar de forma manual. En un lateral se conserva el antiguo mazo de las horas, sin función alguna. Por otro lado, la campana de los cuartos está sujeta a una estructura que remata la torre. También tiene un antiguo mazo para el toque de las horas, aunque sin uso.

Propuestas	<p>La instalación de la campana mayor es tradicional por lo que esta se debe de conservar y, en la medida de las posibilidades, restaurar. Los elementos que componen la instalación y la propia campana deben de considerarse como parte del instrumento musical y como tal restaurarse. El bronce se podría limpiar por dentro y por fuera para eliminar la suciedad que cubre la superficie de la campana. El yugo, badajo y herrajes se deben de restaurar y conservar en la medida de las posibilidades. En caso de que no aseguren la estabilidad del conjunto se podrían sustituir por otros de idénticas formas y los originales se deben de guardar y conservar. En caso de motorización se podría dotar con motor de bandeado por impulsos.</p> <p>La campana de los cuartos se podría mecanizar con un electromazo monofásico para que recuperara su función original.</p> <p>Además se debería de recuperar el conjunto original con la fundición de dos o tres campanas nuevas: una o dos pequeñas y otra un poco menor que la grande. Las primeras se podrían dotar con electromazo y la segunda además con motor de bandeado. Los yugos deberían de seguir el perfil del existente en la torre (el de la campana mayor).</p>
